研究報告

合成鉄骨小梁の無耐火被覆設計に向けた接合法の開発

東京都立大学 高木次郎

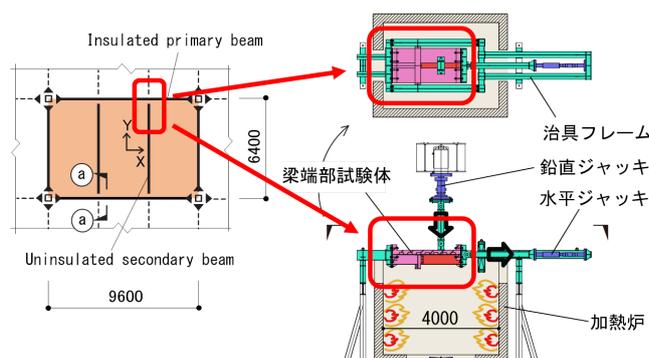
図1 多目的載荷装置による加熱加力実験の要領

東京理科大学火災科学実験棟の多目的載荷装置を利用して図1と写真1のような実験を行った。梁端接合部の実大試験体に対して、火災時の梁端部の変形と応力の状態を鉛直と水平のジャッキで再現する形で加熱加力した。実験試験体の仕様および結果等を表1と写真2に示す。改良を加えつつ治具を使い続け、試験体の仕様を実験変数として、耐火性能を比較評価することを目的としている。

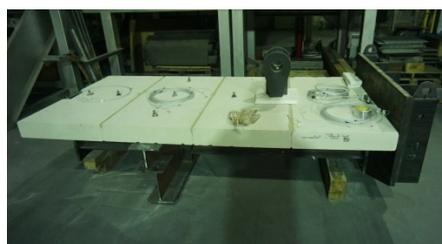
2018年度試験体
(スラブ無し (上部ALC版))

写真2 これまでに実施した実験の試験体

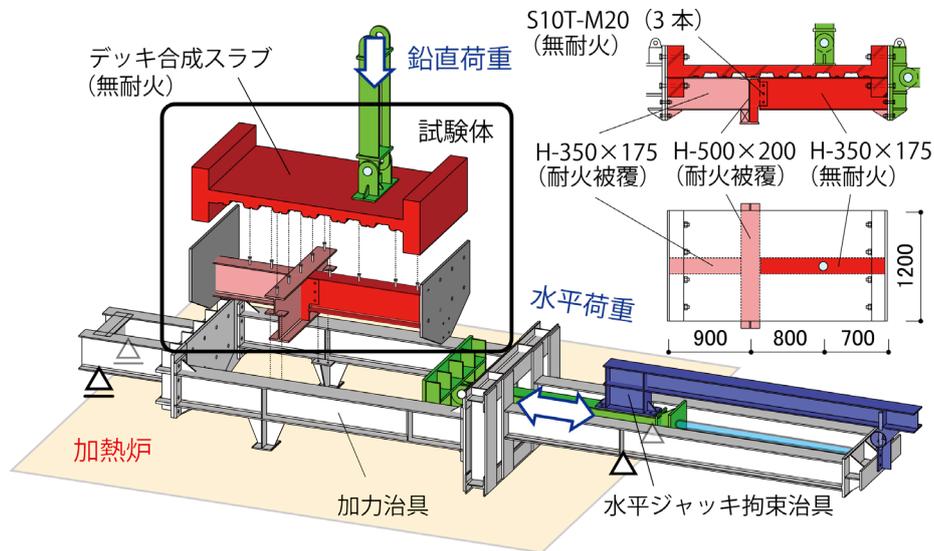
図2 試験体と加力治具の概要図

図2に試験体と治具の構成を示す。無耐火被覆小梁 (H-350x175x7x11) 端部が大梁 (H-500x200x10x16) に3本の高力ボルト (S10T-M20) で接合される。梁上部の1.2m×2.4mのスラブは小梁直交方向を主力方向とするデッキ合成スラブ (デッキ板厚1.2mm, 山間隔300mm, デッキせい50mm, 凹部コンクリート厚さ80mm, 溶接金網φ6@150) で、大梁を介して無耐火被覆小梁と連続する位置に大梁のねじれを拘束する小梁を有する。梁上部に頭付きスタッド (φ16-L80, 小梁方向ピッチ300mm, 大梁方向ピッチ200mm) を設け、デッキプレート (SDP2TG) を貫通させて溶接した。東京理科大学の多目的加熱載荷装置を利用し、IS0834標準加熱曲線に準拠して加熱した。加力は鉛直と水平二方向に対して行い、図2のような治具を用いた。鉛直荷重 P_V は、積載荷重を含めた床重量を $w=4.0\text{kN/m}^2$ と仮定し、想定する梁のス

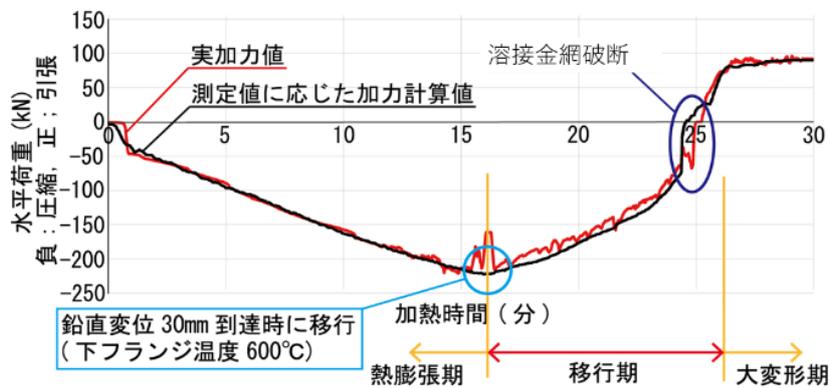
図3 水平加力概念図

パン6.4mとピッチ3.2mから41.0kN (=4.0kN/m²×3.2m×3.2m)とした。試験体自重12.5kNを減じた28.5kNを鉛直ジャッキで一定加力した。水平荷重P_Hは、図3の3期に区分した加力則を設けた。無耐火被覆合成小梁の下フランジ温度に比例して圧縮力を与える熱膨張期、鉛直たわみに応じて加力を制御する移行期、一定引張力を与える大変形期である。

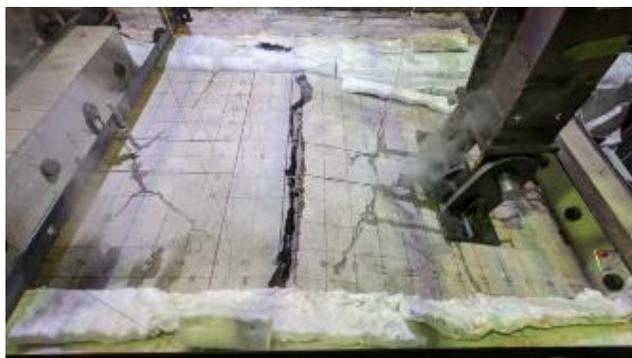
写真2 スラブ上面のひび割れ状況

加熱開始後24分頃のスラブ上面のひび割れ状況と溶接金網の破断状況を写真2と5に示す。写真2の大きなひび割れは15分頃の鉛直変位の急増と共に発生し、その後変位増大に伴い、ひび割れ幅も増大した。溶接金網破断時のひび割れ幅は70mm程度であった。放射冷却後の接合部の損傷状況を写真3に示す。全ての高力ボルトは、破断には至っていないものの軸部が小梁材軸方向に大きくせん断変形しており、概ねせん断耐力を喪失していたと考えられる。また、上部ボルト位置では小梁ウェブの支圧変形が見られ、さらに小梁の下フランジはガセットプレートと接触して局部座屈が見られる。図7の15分頃の挙動を裏付けると考えられる。写真4に小梁ウェブの損傷状況を示す。小梁ウェブのせん断座屈が確認されており、ボルトのせん断耐力喪失とウェブの座屈に伴い、スラブには面外鉛直下方向のせん断力も作用したと考えられる。写真6に実験終了後のデッキプレートの損傷状況を示す。溶接金網破断部分のデッキプレートが局所的に小梁材軸方向に引き延ばされている。溶接金網破断後の変形と考えられる。

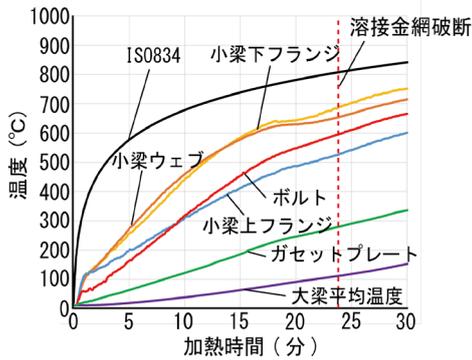
図4 各部材の加熱時間-温度関係

図4に各構成部材の温度推移を示す。無耐火被覆小梁と高力ボルトの温度上昇が激しい一方で、耐火被覆大梁やガセットプレートの温度上昇は緩やかで400℃を下回る。よって、本実験中の温度上昇による耐力低下は無耐火被覆小梁と高力ボルトにのみ発生し、特に高力ボルトの耐力低下は400℃を超えた加熱後約15分頃から進行したと考えられる。図5に溶接金網各部の温度推移を示す。溶接金網の温度は全て100℃未満であり、温度上昇による耐力低下は僅かであったと考えられる。また、大梁芯位置から±75mm部分は特に温度が低く、これは大梁に施した耐火被覆によるものだと考えられる。図6にスラブ断面方向の温度推移を示す。

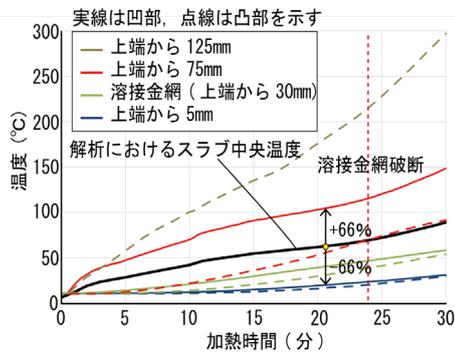
図6 スラブ断面方向の加熱時間-温度関係

全て300℃以下であり、強度低下の可能性は低いと考えられる。尚、コンクリートと鋼材の常温材料試験結果は表2の通りである。

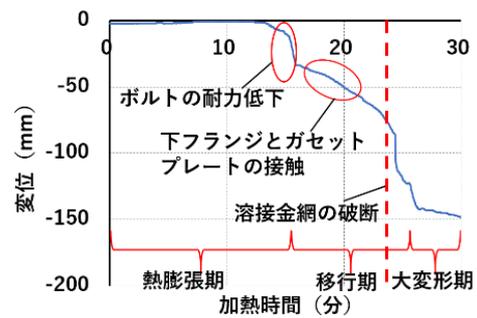
図7 加熱時間-鉛直変位関係

図7に試験体の加熱時間-鉛直変位関係を示す。加熱後約15分で鉛直変位が急増した。高力ボルトのせん断耐力が大きく低下する温度 (450℃) に到達しており、その影響と考えられる。16分で一時的に変形速度が低下した。小梁の下フランジとガセットプレートの接触が原因と考えられる。24分頃に溶接金網が破断して再び鉛直変位が急増して崩壊形に至った。

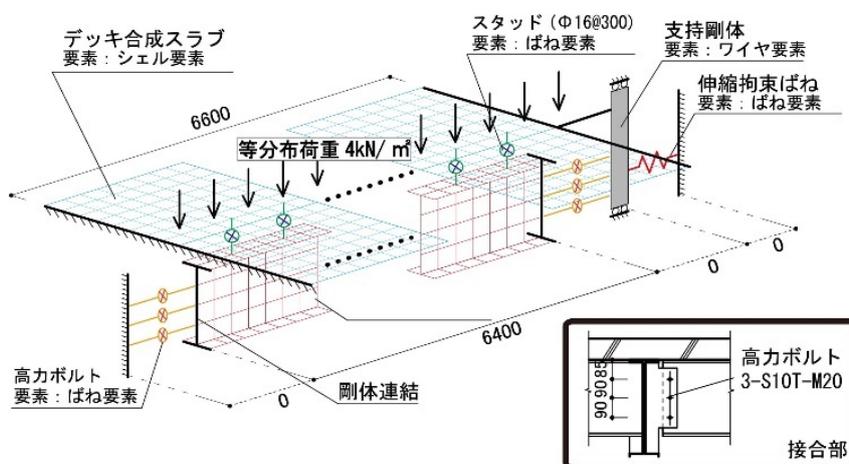
図8 水平加力計画策定用のFEM解析モデル

図8の合成小梁のFEM解析モデルを用いて梁周辺架構による材軸方向の反力を評価する。同梁は図9の6.4m×6.4mの床架構中央の無耐火被覆小梁（有効幅1.6m）を想定した。梁端部には、周辺架構による小梁材軸方向の変位を拘束する弾性ばね（「伸縮拘束ばね」と呼ぶ）を設ける。同ばねの剛性は10kN/mmと仮定した。小梁端部の高力ボルトをモデル化したせん断ばねは図8中左側で固定し、右側を図中の剛体（「支持剛体」と呼ぶ）に接続した。デッキ合成スラブの端部についても、左側を固定し、右側を支持剛体に接続した。支持剛体は小梁材軸方向の並進のみ自由とし、伸縮拘束ばねに接続する。鉄骨小梁とスラブの端部はそれぞれ剛体変形を仮定した。梁の全長6.4mに対してスラブ全長を6.6mとして片側100mmずつ拡張した。これにより、加熱によるボルト接合部のせん断耐力喪失後にスラブが面外方向に局所的に変形する現象を評価することを意図した。スタッドは、せん断剛性50kN/mmで材軸方向に剛なばねとし300mm間隔でスラブと梁上フランジを接続した。部材温度は図10のように与えた。床荷重は4.0kN/m²とし、小梁直上スラブ節点に梁の支配幅3.2m相当の荷重12.8kN/mを作用させて温度を上昇させた。

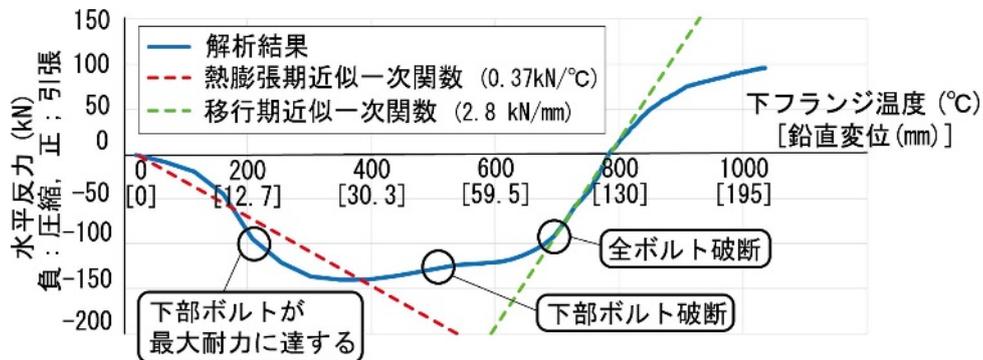
図11 伸縮拘束ばねに生じる水平反力の推移

伸縮拘束ばねの水平反力と下フランジ温度 (T_b) および接合部から800mm点の鉛直変位の関係を図11に示す。加熱初期は熱膨張による圧縮力が生じ、ボルトは、 $T_b=300^{\circ}\text{C}$ [ボルト温度 330°C] 程度から最大せん断耐力に達する。500 $^{\circ}\text{C}$ [530 $^{\circ}\text{C}$] で下段ボルトのせん断耐力が喪失し700 $^{\circ}\text{C}$ [710 $^{\circ}\text{C}$] で全てのボルトの耐力が喪失した。梁端部の回転拘束力が低下し、変形が増大して水平反力は圧縮から引張へ転じた。これらより、実験時の水平加力計画を表3のように3期に区分した。加熱初期の熱膨張期は下フランジ温度との比例関係（比例係数0.37kN/ $^{\circ}\text{C}$ ）で圧縮力を与え、移行期は鉛直変位が顕著に増大することに着目して鉛直変位の1次関数で加力する（1次係数2.8kN/mm）。大変形期は引張力が90kNに達した時点で一定を保持する。

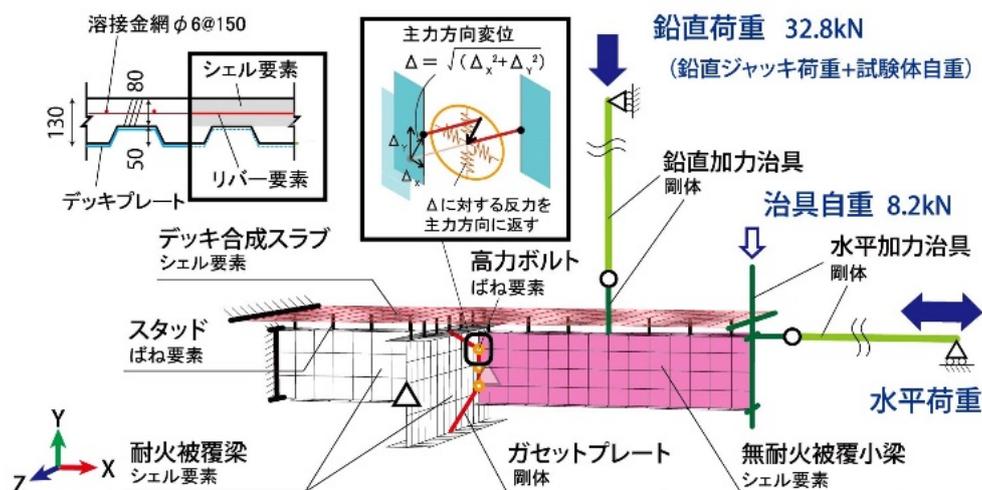
図12 実験再現用のFEM解析モデル

前述の水平加力計画策定用のFEM解析モデルと同様に要素をモデル化し、治具を剛棒として試験体のFEM解析モデルを作成した(図12)。材料試験結果からH形鋼と鉄筋の降伏強度をそれぞれ270と635N/mm²、コンクリートの圧縮強度を28N/mm²、高力ボルトM20の引張強度を1007N/mm²とした。ジャッキと試験体との接合はジャッキの材軸直交2軸回りの回転を自由とした。図中の鉛直と水平の加力治具端部にそれぞれの方向の荷重を与える。試験体自重は、鉛直加力点と水平ジャッキ側スラブ端部の2点に集中荷重として与えた。大梁の端部をピン支持し、小梁とスラブの図中左端を固定した。各部材の温度は実験の温度計測値に準じ、大梁は常温とした。

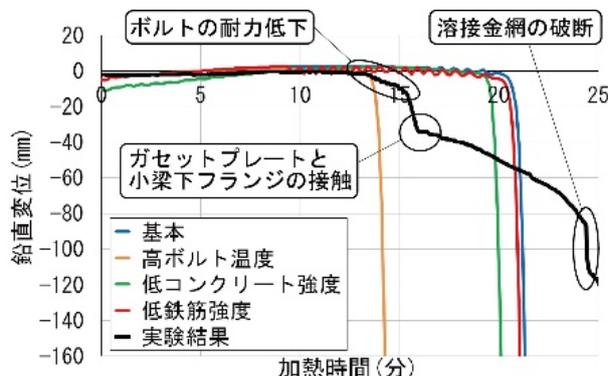
図13 加熱時間-鉛直変位関係

はじめに、実験で測定した部材の温度分布を設定した解析（「基本モデル」と呼ぶ）の結果を述べる。鉛直荷重点の加熱時間と鉛直変位（ δv ）関係を図13に示す。実験と解析の両方で加熱開始から約10分 [ボルト温度400℃] まで梁とスラブの温度差によって鉛直上方への変形が確認された。実験では加熱15分で鉛直変位が増大した後に、変位30-90mmで変位速度が低下している。これは、小梁下フランジとガセットプレートが接触したことによる影響と考えられる。解析では同現象を評価していないため、ボルト破断後に鉛直方向の変形が急増し鉄筋が破断して不安定になった。終局状態の様子を図14に示す。ボルトと鉄筋の耐力喪失が確認されており、実験の損傷の様子に一致する。

次に、終局状態を決定する要因について考察する。表4のように、ボルトの温度やスラブ曲げ耐力を変数とした複数のモデルを作成した。実験と基本モデルの解析とでは、 δv の増大開始時間が約16分と21分とで差があるのに対し、ボルト温度を測定値よりも高くした場合（「高ボルト温度モデル」） δv 増大時間が早まり実験値に近づいた。一方で、コンクリートや鉄筋の強度を低下させた場合（「低コンクリート強度モデル」と「低鉄筋強度モデル」） δv 増大時間への影響は限定的であった。従って、実験では、ボルトの破断に伴って変形が増

大して鉄筋が破断することで終局状態に至るが、ボルト破断後のスラブによる抵抗は限定的であり、ボルト接合部の破断が終局状態を決定する主要因と考えられる。従って、実験と基本モデルの δ_v の増大時間に差がある原因として、実験での高温時ボルト耐力を基本モデルではやや大きめに評価している可能性がある。これは、ボルト（軸部）の温度評価や高温時のせん断耐力のモデル化などに起因することが推察される。
