2017 年度大畑財団助成金

鋼製支承の機能不全による鋼橋性能の影響評価
研究成果報告書

東京大学大学院工学系研究科社会基盤学専攻

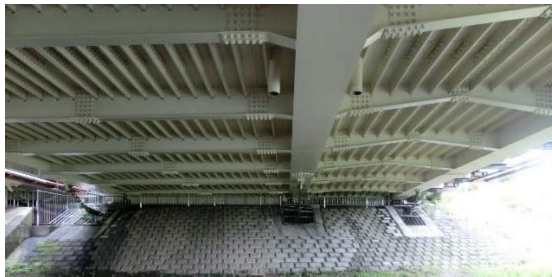
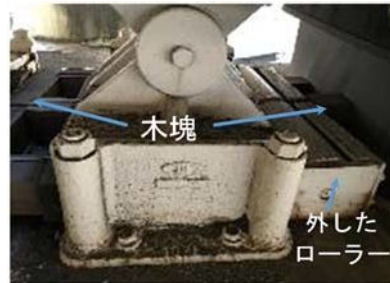
図-1. 対象橋梁 A

対象橋梁は横浜市港北区鶴見川に設置している。1970年架設され、5径間下路式鋼床版鋼箱桁橋である(図-1)。橋長172.9mで、幅員は10.25mである。点検記録より損傷度はcに判定され、主部材である橋台にひび割れ、橋脚に遊離石灰、沓座モルタルに剥離、欠損及びひび割れが認められるが、いずれの損傷も、直ちに橋梁の耐荷力に影響を及ぼす恐れはない。また、計測対象径間の一つ鋼製支承に脱落およびゆるみが認められた。損傷の原因は地震と推測しており、支承機能に障害が発生している。伸縮装置に支障機能の障害による段差等が発生していない為通行車両に支障はないが、応急補修として、橋軸方向に支承の過大变位を防ぐために木塊を差し込んでいた(図-1(c)、以下補修支承と呼ぶ)。計測センサの設置レイアウトは図-2(a)に示す。レーザー変位計と傾斜計はマグネットスタンドを使って、支承部に固定し、半日程度で計測した(図-2(b))。また、当日20トン荷重車を走行させる。

(a) 平面図(赤線枠は計測径間)

(b) 計測径間の写真

(c) 補修した脱落鋼製支承

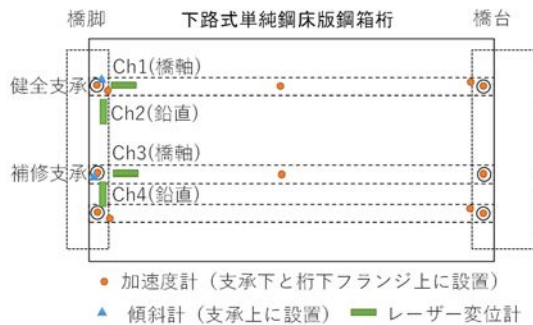
図-2. 計測状況

(a) 計測センサ設置レイアウト

(b) 変位計と傾斜計の設置状況

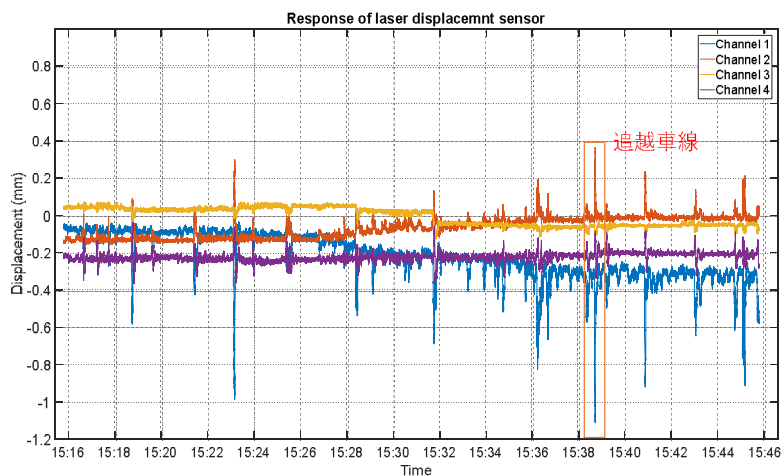
図-3. 支承部主桁の変位計結果

図-3 に支承部設置された変位計の結果一例を示している。同じ橋脚に設置されている健全支承と補修支承を比較する。まず温度変化によって支承部の主桁変位を考察する。カットオフ周波数は 1×10^{-3} Hz のローパスフィルタリングによって分離され、図-4 に環境温度と両支承の橋軸変位応答を示している。温度が低下したら、主桁は収縮する傾向が見える。また、健全支承の方は温度変化に追従しているが、応急補修用の木塊は支承のすべりを防ぐため、補修支承はほぼ変位が発生しない。

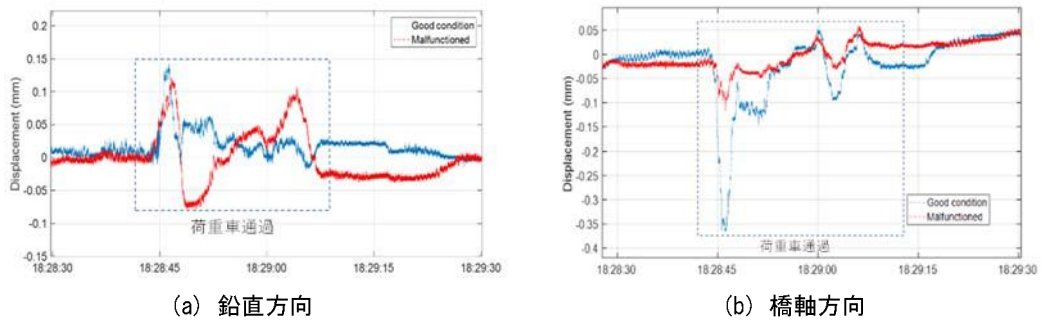
図-5. 荷重車通過時の支承部の変位結果

次に荷重車通過時の応答を考察する。補修支承が支持している主桁は上下方向に変位する対して、他の主桁は下向きにのみ変位する (図-5(a))。このような挙動は主桁端部の回転性能と関連すると考える。図-5(b) に示すように、補修支承の橋軸方向の変位がゼロに近い、すべり機能を制限している。通常時車両が単支持の橋梁を通過する際、支承は撓動する。主桁が合わせて回転しており、下向き変位応答を観測される。一方、補修支承の場合、撓動できず、エネルギーは回転のみによって消散され、上方及び下方の両方変位応答を観測され、平衡に達するまで継続する。両者の撓動メカニズムの差による、主桁端部の回転要求の増加が認識される。

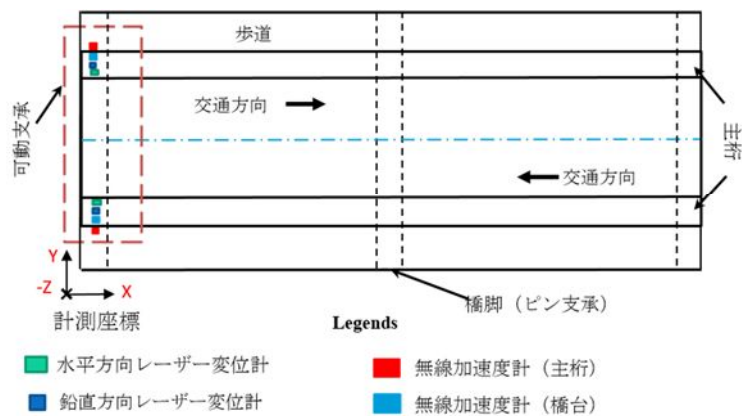
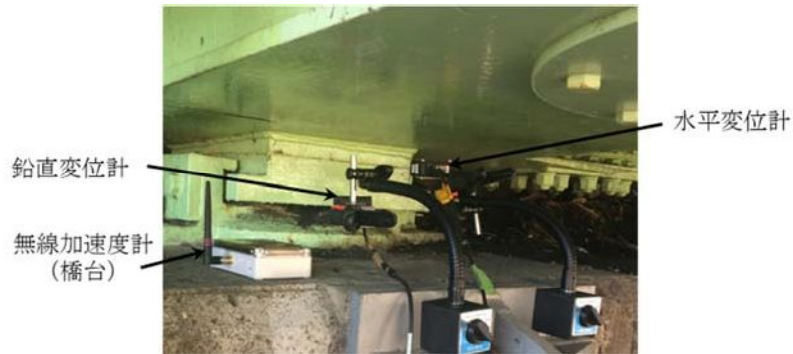
図-7. 対象橋梁 B

対象橋梁 B は、横浜市内の 1973 年に完成した 2 径間連続鋼床版箱桁中路式の橋梁である。片側 1 車線の計 2 車線の対面交通となっている。図-6(a)に対象橋梁の平面図を示す。対象橋梁は両サイドエキスパンションジョイント、支承部は両端がそれぞれ可動、固定となり、中間支点は回転自由の状況であった。図-6(b)に対象橋梁の全体写真を示す。例年の橋梁点検記録より、微小の変状を把握していたが、支承の劣化や損傷を認めていなかった。本研究では、可動支承側に無線加速度計と変位計を用いて加速度と変位両方を計測した(図-7)。また、総重量既知の試験車両の走行試験を行った。

(a) 計測センサレイアウト

(b) 可動支承計測

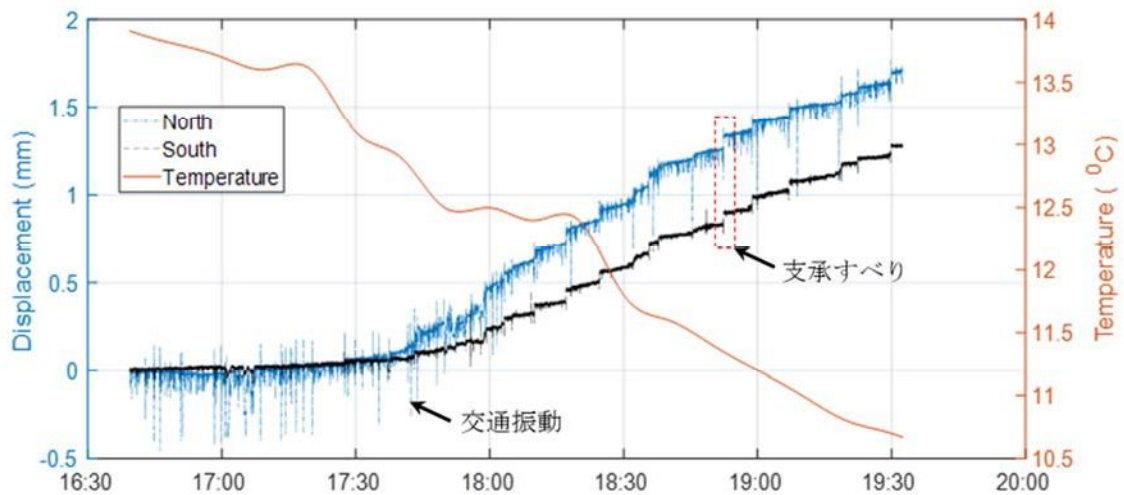
図-8. 支承部主桁の変位計結果

橋軸方向の典型的な変位応答を図-8 に示す。測定日の温度変化も同じ図で表示される。明確なピークは車両通過の結果であり、長時間の変位応答は温度の影響によるものと思われる。

温度変化由来の変位は式(1)で計算される。aは鋼の熱膨張係数であり、代表値は $10.1 \times 10^{-6} / ^\circ\text{C}$ であり、Lは橋梁 40.5 m であり、 ΔT は温度変化である。測定日には、温度は 13.9°C から 9.3°C まで、およそ 1.87mm の温度変位を発生しており、測定値に概ね一致しているが、図-8 から南側の支承が比較的小さい温度変位を示すことが分かる。これは、この滑り支承が部分的に機能していないこと推測する。

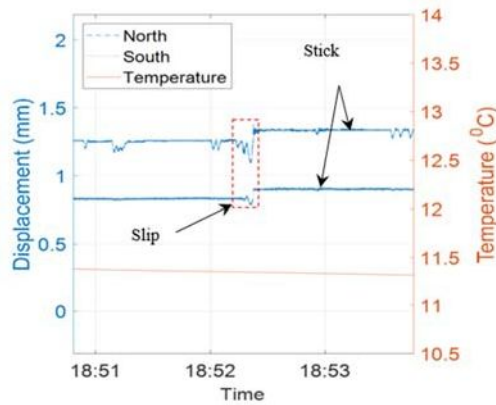
図-9. 観察された stick-slip 現象

さらに、stick-slip 現象も計測から観察され、これは温度と車両通過の複合効果であると考えられている。例えば、温度の低下は橋梁構造を収縮させ、支承位置での摩擦は温度変位に抵抗する。車両が橋を通過する際、車両の通過によって抵抗が克服され、slip 現象が引き起こされる。車両が通過した後、温度変位に対して摩擦が支配的になることで、再び固着 (stick) が始まる。図-9 は、車両通過の結果としての stick-slip 発生の詳細を示す。

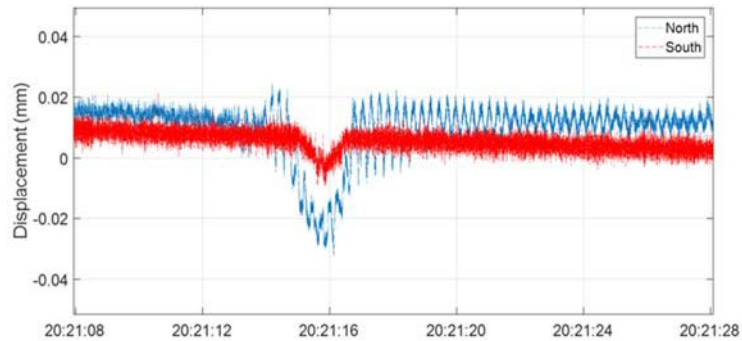
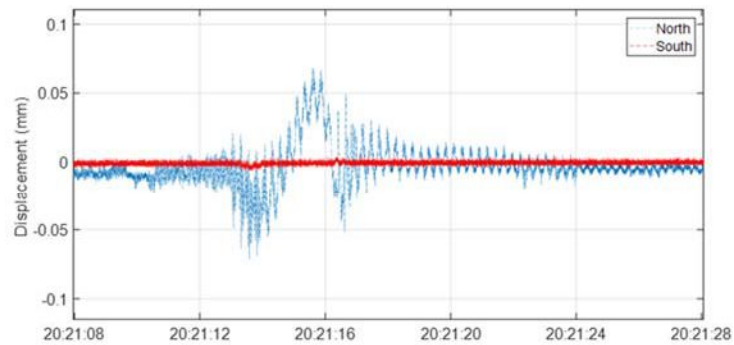
図-10. 試験車両は南側車線通過時の変位応答

試験車両通過時の支承部の主桁変位応答をさらに調べる．全応答から温度応答を分離するため，ハイパスフィルタリングを処理した．図-10は，試験車両が通過時の変位応答を示す．北側支承の比較的に良好に機能しているに対し，南側の支承変位は制限されているよう，摺動機能不具合を示すことが分かる．特に，北側の桁と比較して，南側の桁の鉛直変位応答がほぼゼロであった．桁の鉛直方向の変位は桁の回転に関係するため，橋軸方向の摺動不具合の場合は，支承部の回転能力を制限され，桁の鉛直変形を小さくなる．南側の鉛直応答はほぼ見えないことで，支承の機能不具合を示唆された．

(a) 橋軸方向

(b) 鉛直方向

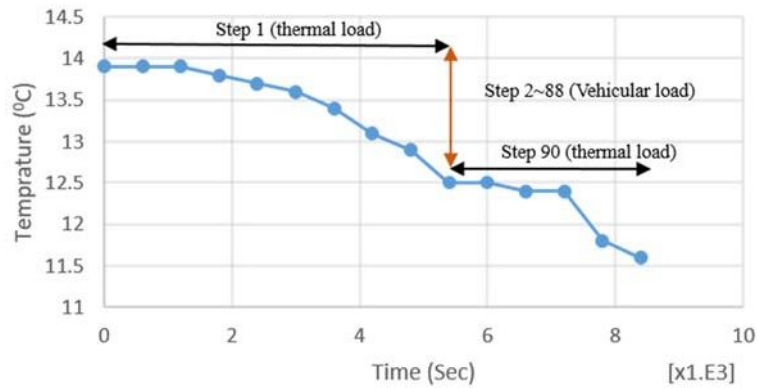
図-14. 計算条件（温度変化及び交通荷重）

続いて、実際の観測条件での温度変化および試験車両の通過分析が行われた。図-14に入力温度と車両荷重条件を示しており、図-15には解析結果が示されている。解析結果から、温度影響と交通荷重の複合効果で、提案した数値モデルは stick-slip 現象を合理的に再現できることが分かった。車両が通過する前に、非常に小さな温度変位があり、車両通過時に大きな変位に発生し、slip が開始された。車両の影響がなくなった後、再び stick 現象が始まった。
